「SONY VAIO type P の不具合対応に関するお知らせ」

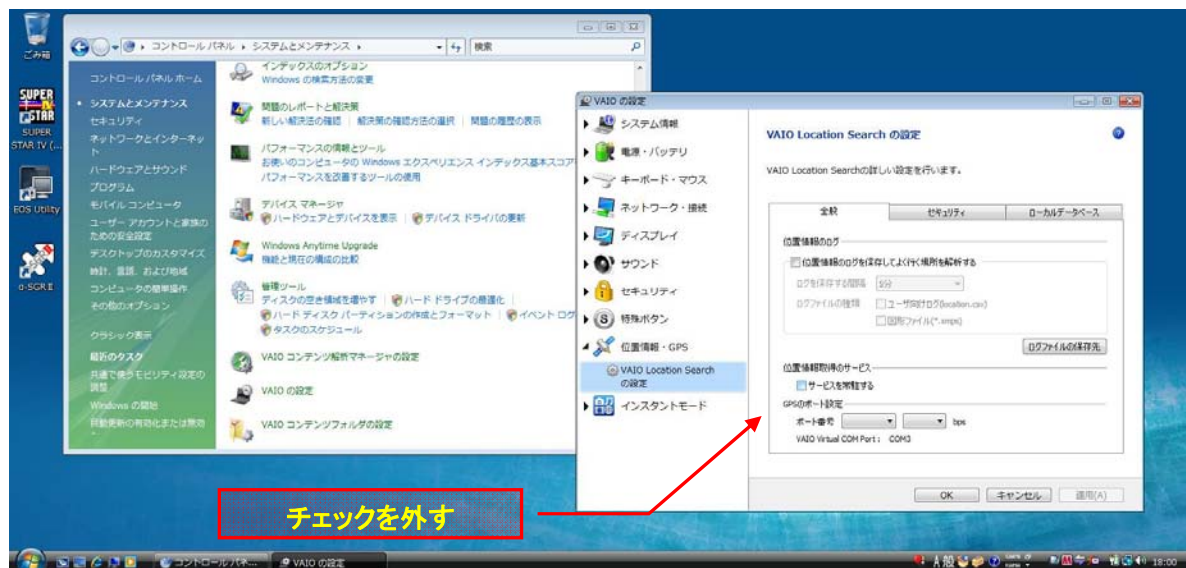
原因: VAIO Type P には、「VAIO Location Search」という type P にだけ搭載されている VAIO オリジナルソフトウェアがデフォルトで動いています。このソフトウェアは、GPS とインターフェイスするため、VAIO Virtual COM Port : COM3 がデフォルトでサービスを常駐するように設定されています。

α -SGR(Rukbat)は、COM ポートインターフェイスで接続します。Rukbatは起動時に COM ポート・スキャンを行い、制御装置(リレーBOX)を自動的に接続します。この時、VAIO Virtual COM Port : COM3 が影響し、 α -SGR(Rukbat)が立ち上がらない現象が発生します。

対応: VAIO Virtual COM Port : COM3 のサービス常駐を OFF にすることによって、正常に立ち上がります。

- コントロールパネル → システムとメンテナンス → VAIO の設定
- VAIO Location Search の設定 → 位置情報取得のサービス → サービスを常駐する
- チェックを外す
- システム再起動 → α -SGR(Rukbat)の起動

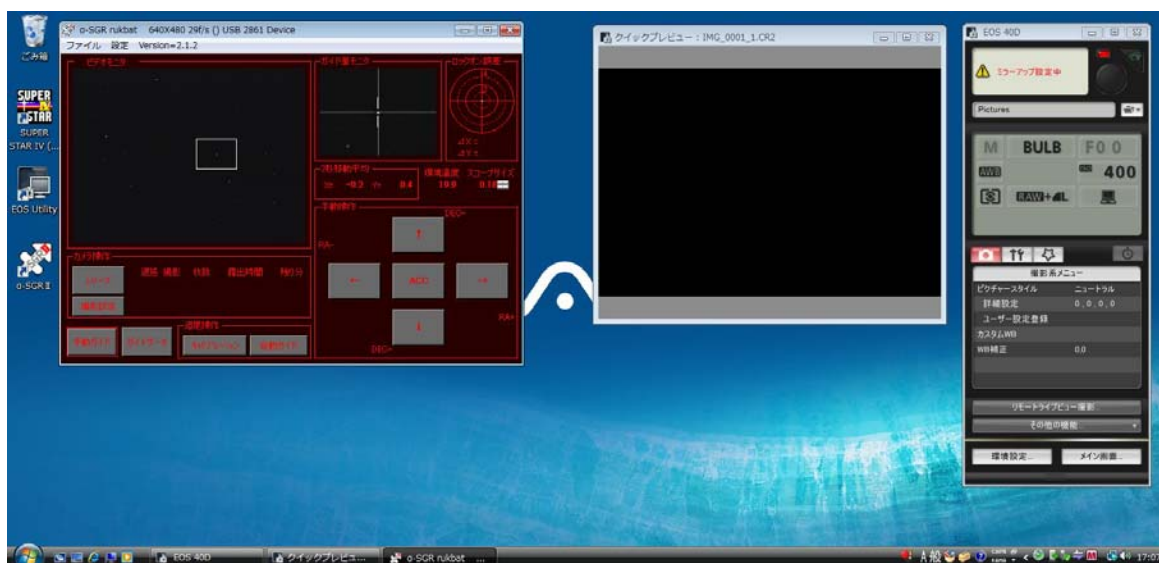
- 1, α -SGR(Rukbat)単独でご使用になる場合は、問題なく使用可能です。
- 2, α -SGR(Rukbat)と撮影用ユーティリティとの組み合わせる場合は、CPU負荷等の運用試験が必要です。実験的に行ってみました、CPU負荷はほぼ100%になります。お奨め出来ません。
